ESTADO ACTUAL Y PROPUESTA DE INTERVENCIÓN
PARA UNA REFORMA INTEGRAL Y ADECUACION A NORMATIVA VIGENTE
DEL IES “SAN VICENTE FERRER”
DE CALLE ALMIRANTE CADARSO 22 EN VALENCIA 46005

2. REPORTAJE FOTOGRAFICO Y DIAGNOSTICO DE PATOLOGIAS EXISTENTES

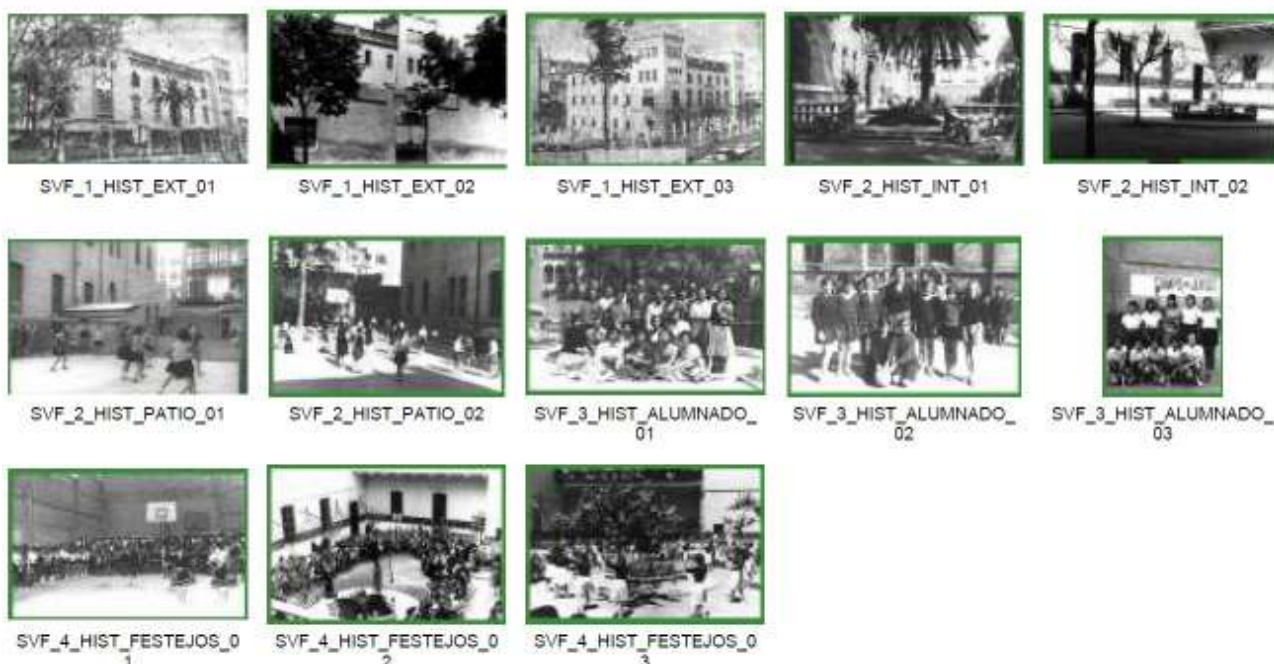
SVF_1_HIST_EXT_01

Aspecto del anterior edificio, sede de la "Fundació Institut-Asil de Sant Joaquim", creada el 1925 per la Sra Filomena Tamarit i Ibarra, marquesa de Sant Joaquim, com una institució benèfica destinada a "educar joves els pares haguessin gaudit de rendes, sous o pensions, amb els quals educar i instruir en la forma que correspon a una senyoreta de bona posició".

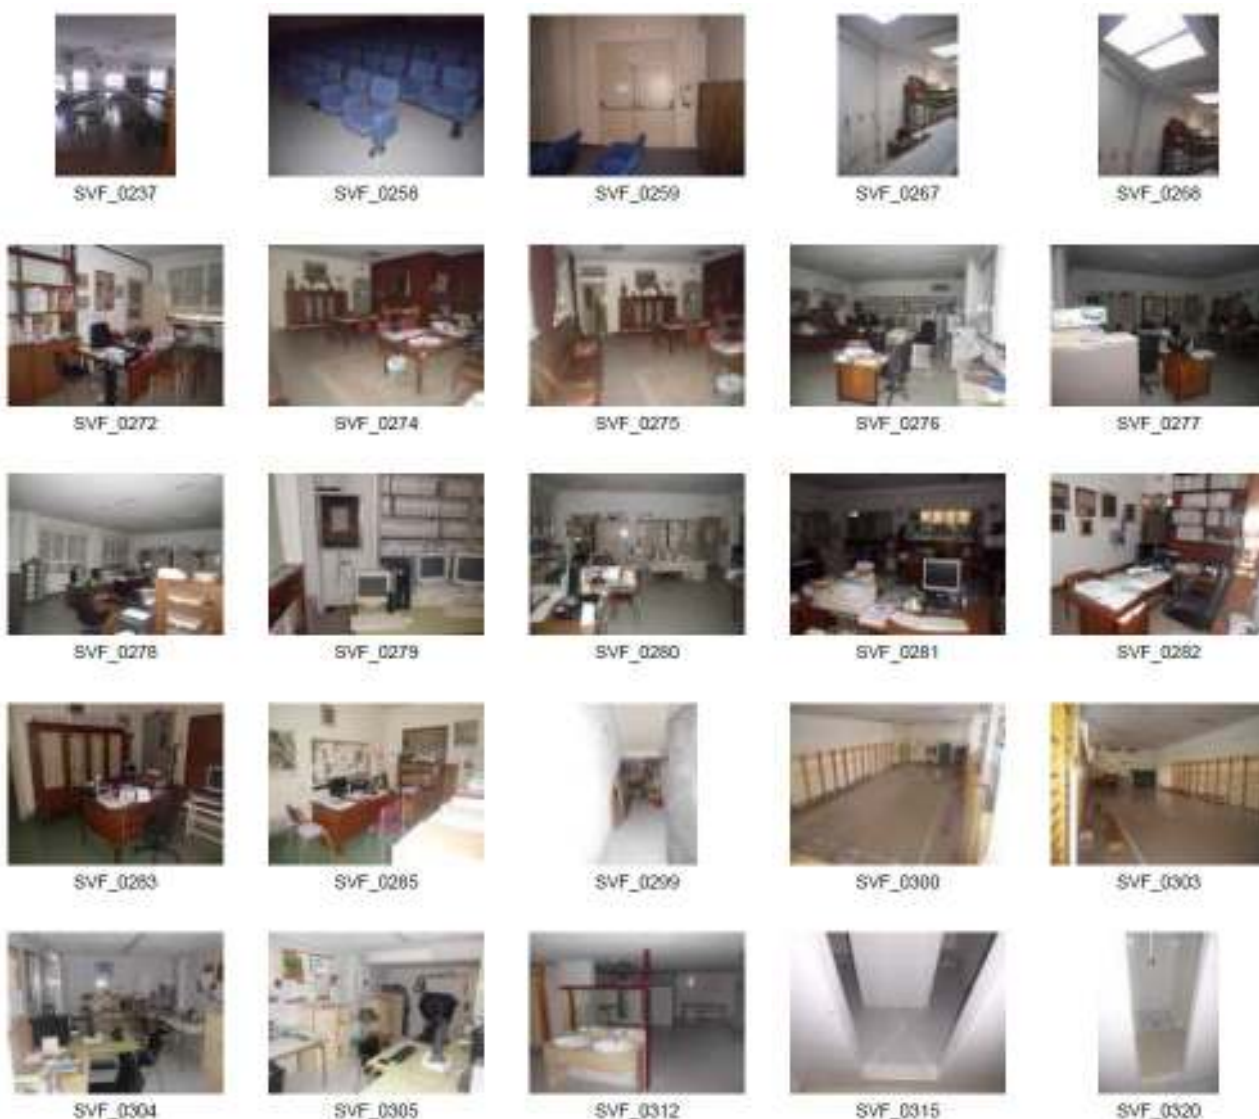
SVF-0258; SVF-0259

El salón de actos dispone de salidas de emergencia realizadas en 2008

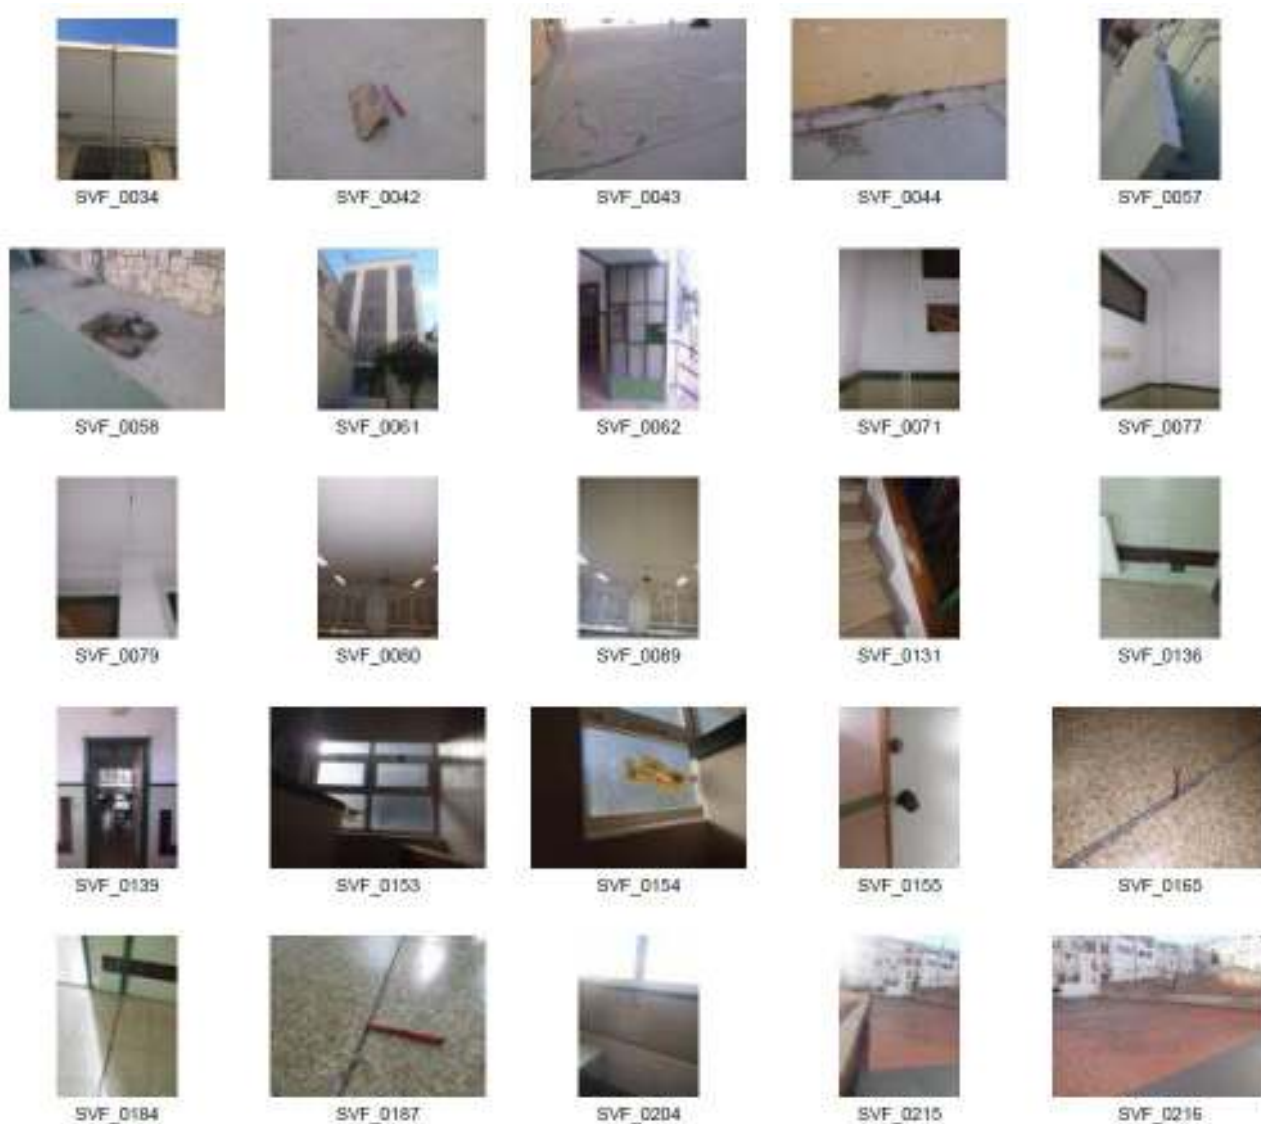
SVF-0034

Las juntas de dilatación se encuentran envejecidas y permiten la caída de cascotes superficiales de materiales, hay que repararlas y colocar idóneos materiales flexibles especiales en los bordes

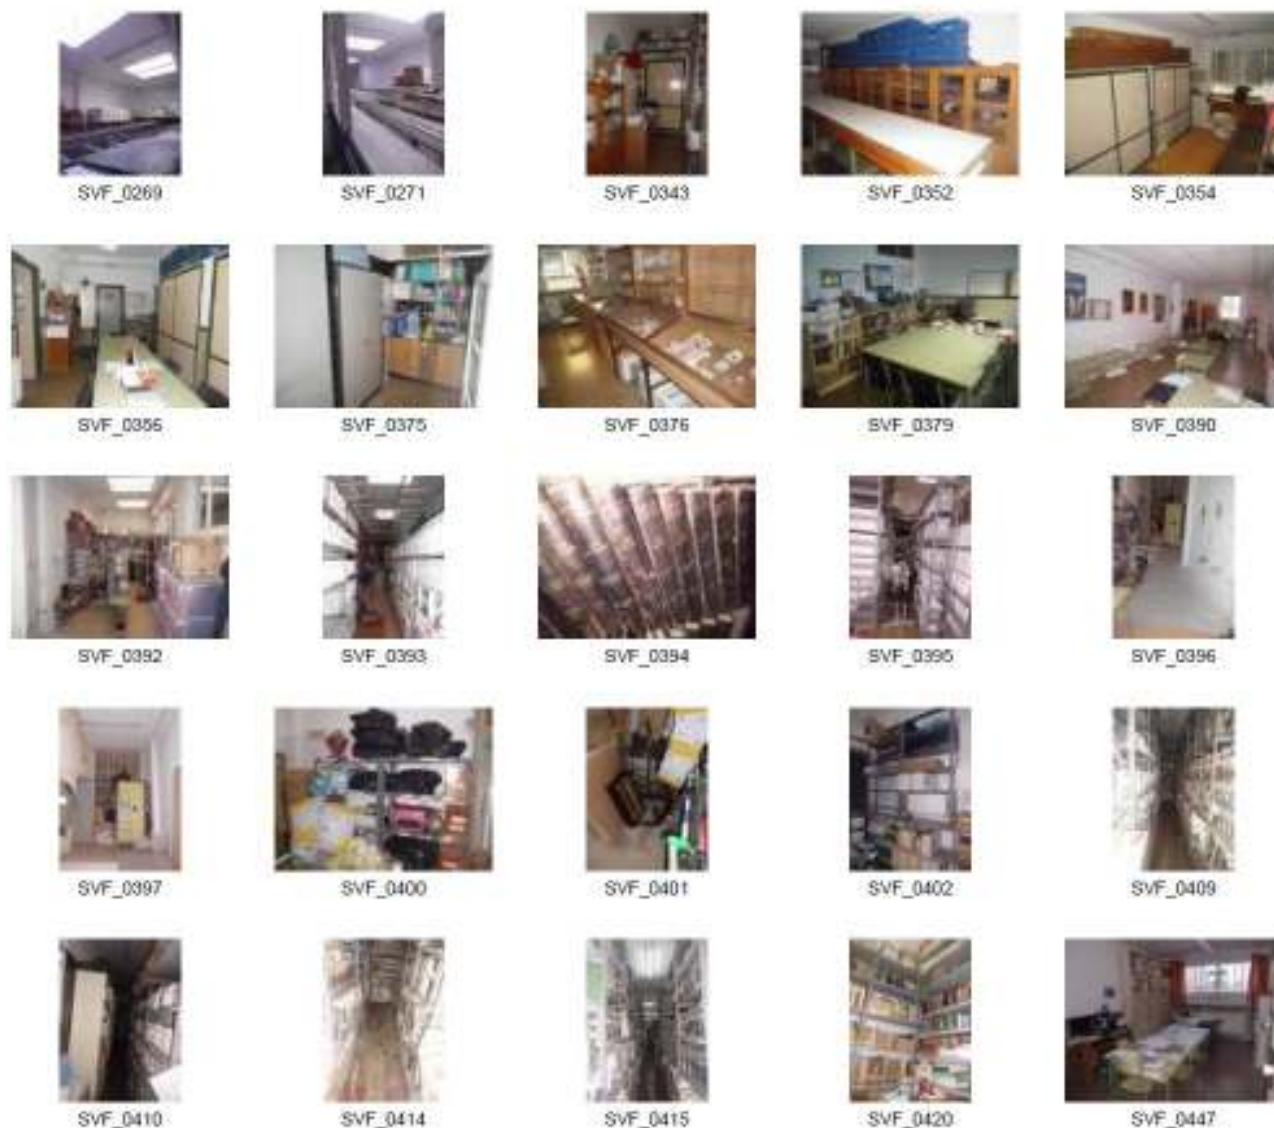
SVF-0269; SVF-0271; SVF-0392; SVF-0393; SVF-0394; SVF-0395; SVF-0396;
SVF-0397

Archivo desordenado y mal utilizado; debe vaciarse en la medida de lo posible para que el aspecto del espacio ayude a su utilización; podrían crearse nuevos espacios de almacenamiento bajo rasante donde reubicar la mayoría de las existencias actuales
